## ふじみ野市 殿

### 流水プールの吸い込まれ事故を 工学的に検証し 事故防止を検討した 報告書

平成23年7月20日

公益社団法人 日本技術士会 登録  
子どもの安全研究グループ

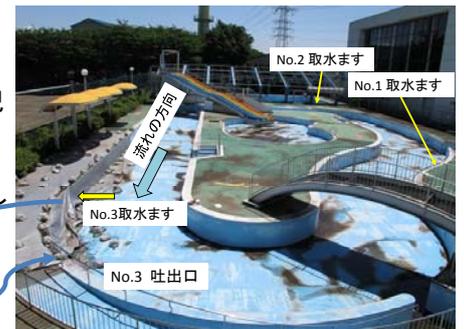
小学校2年生女児  
が流水プールの  
取水口に頭から  
吸い込まれ死亡し  
た。

市営大井プール(撮影:2010-5-28)  
昭和61年(1986)3月完成

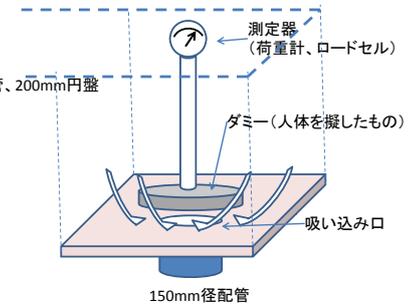
2分の1モデルを製作して吸い込みの危険源を実測した。協力：株式会社荏原製作所

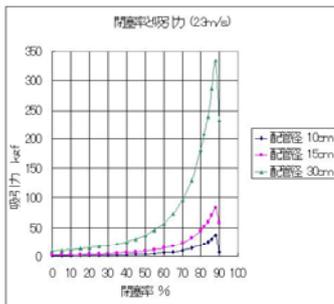
ポンプ1台に吸水配管口が1箇所の場合、吸水口を身体で塞ぐ（閉塞）と左図のように非常に大きな吸引力が発生する。

30cmの配管を  
50%塞ぐと40kgf  
70%塞ぐと100kgf  
最大で340kg

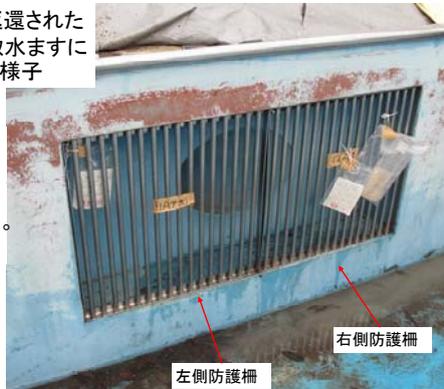
## 事故が発生した取水ますと防護柵

警察から返還された防護柵を取水ますに取り付けた様子

防護柵は4隅をねじ止めする構造である。

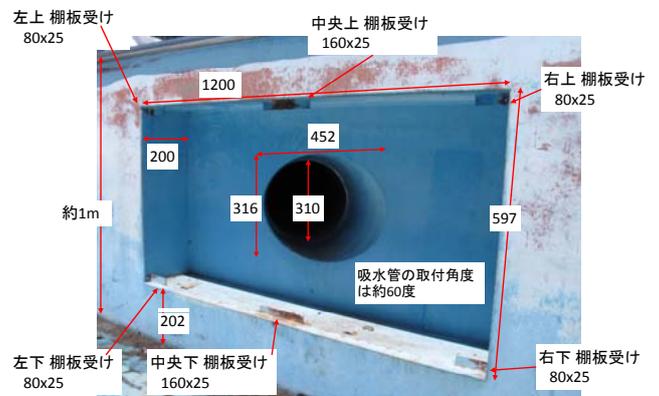
## 取水ますの構造

- ① 配管の取水口が1箇所である。  
- 2分岐の吸水ますは吸い込まれの危険が少ない。
- ② 取水口に保護金具が無い。  
- 消毒循環ポンプではフタと保護金具の2重構造
- ③ 配管は60度振られて取付けられ取水口断面は、配管径より大きくなり人体を吸い込みやすい。

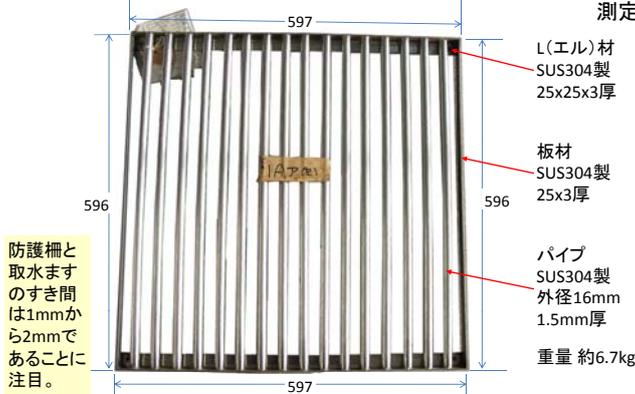
## 保護柵の構造(事故時に外れた柵) 2010-9-27撮影測定

- 防護柵が唯一の安全方策であるにもかかわらずそれが外れたときの対策を考慮していない。
- 防護柵の取付をタッピングねじと指定した。  
- ステンレス3mm厚の受板にタッピングねじは使用できない。
- 10mmまたは8mmくらいのボルトを指定するべきであった。
- 防護柵の穴開け指定位置を誤っている。
- 縦さんのパイプのすき間(20mm)に手、足をさまれる危険源がある。

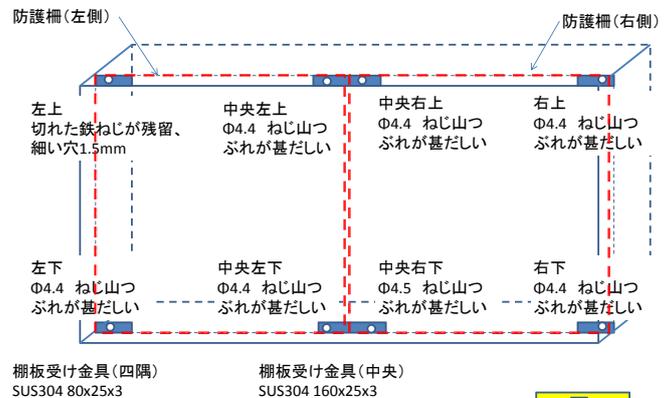
## 柵板受けのねじ穴の状態

- ねじ穴(柵板受け側)の位置と通し穴(保護柵側)の位置が1~2mmずれている。
  - ずれの原因は
    - 現場合わせでねじ穴加工をしたこと、
    - ステンレスの加工性の悪さ、
    - 通し穴の径(5~6mm)がねじ外径(5mm)に極めて近い - 7mm欲しい
    - 5mmねじと小さいので通し穴を大きくできなかった。
- 取付ねじ(ステンレス, 5mm)が損傷した。
- ねじが緩みやすい。
- ステンレスねじの代用に鉄ねじを使用したところすぐ錆びて折れている箇所もある。

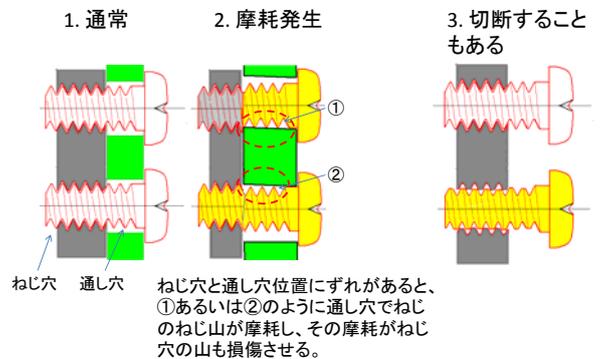
## ねじ摩耗、ねじ切断の過程

- ねじ山が削り取られてなくなった
  - ねじ穴を折れた鉄ねじが塞いだ
  - 5mmステンレスねじが通せなくなった
- などが原因である。

そのため、  
針金を使用して保護柵を取水ますに固定するようになったと推定している。

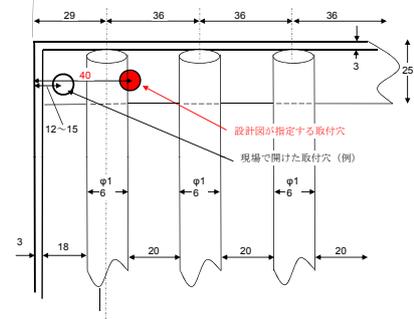
## 防護柵の取付穴の位置、 設計図面と実際の加工のちがいがい

- 図面通りの施工が出来ないにもかかわらず、設計と協議していない。  
- タッピングねじの指定、加工穴位置がパイプと重なる指定。
- 施工の判断で加工の位置を決めたようであるが、加工位置が6枚の防護柵とも異なっている。
- 通し穴が小さく、ねじのねじ山を損傷させた。
- 通し穴位置がねじ穴位置とずれているのでねじのねじ山を損傷させた。
- 5mmねじの施工で4mmねじも使用されている。  
(No.2ます、左防護柵、右上のねじ穴φ2.8)
