電気柵に漏電防止装置設置されず

7月21日 18時09分

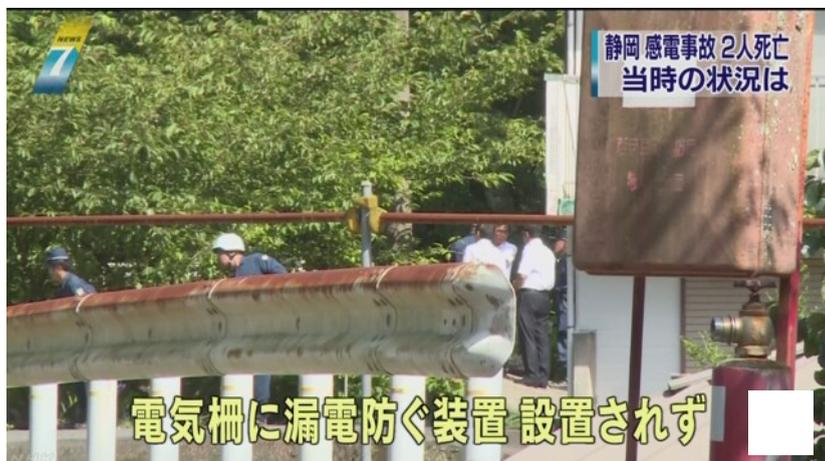
静岡県西伊豆町で家族連れなど7人が川岸に設置された動物よけの電気柵で感電し、男性2人が死亡した事故で、警察のこれまでの調べで、電気柵には漏電した場合に電気の供給を止める装置が設置されていなかったことが分かり、警察は安全対策に問題がなかったか当時の状況を

これまでの調べで電気柵の電線の一部が切れて川の中に垂れ下がり漏電したとみられています。警察によりますと、この電気柵には漏電した場合に電気の供給を止める装置が設置されていなかったということです。

また、切れた電線はおよそ1.2メートルにわたって川の水につかっていたということです。

法律では、人が容易に立ち入る場所に電気柵を設置する場合には、電気を遮断する漏電遮断機をつけることとされていて、警察は、電気柵の安全対策に問題がなかったか、設置した男性から話を聞くなどして当時の状況を詳しく調べています。

経済産業省によりますと、電気柵を巡っては、6年前の平成21年に兵庫県南あわじ市で、動物よけ用の電気柵に男性が触れて感電し、死亡する事故が起きたことを受けて、設置する際の安全基準が見直されました。この基準は電気事業法で定められていて、電気柵の電気を30ボルト以上の電源から供給するときには、人体に影響が出ない程度に電流を小さくしたり、間隔を置いて流したりするための電源装置を使用することや、人が容易に立ち入る場所に設置する場合には、0.1秒以内に電気を遮断する漏電遮断機をつけることとしています。さらに、電気柵を設置していることが周囲の人が簡単に確認できるように注意を促す表示を行うことを求めています。
