「消費者安全法第23条第1項に基づく事故等原因調査報告  
書 機械式立体駐車場（二段・多段方式、エレベータ方  
式）で発生した事故」（平成26年7月18日公表）

分析の考え方の解説

平成27年1月23日

消費者安全調査委員会

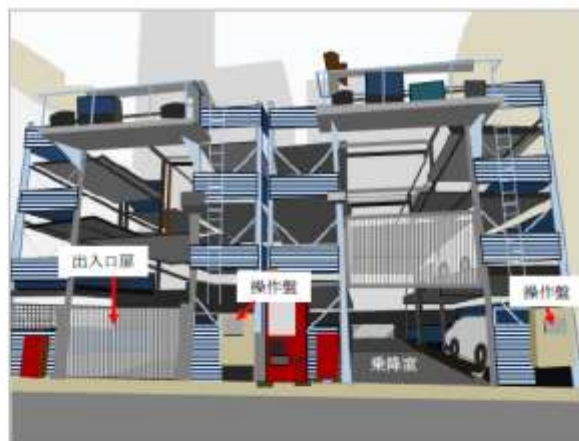
### ○ 横式

エレベータ方式の中には、天井と四方が壁で覆われていない装置もある。

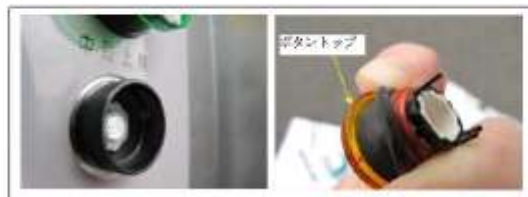
- ・ 駐車装置の制御の方式はホールド・ツゥ・ランによる制御方式が採用されており、パレットを最下段（地下ピット）から呼び出すとき、利用者は下段呼び出しボタンを約60秒間押し続ける必要がある。
- ・ 駐車装置には、停止ボタン及び非常停止ボタンが設置されていない。
- ・ 三列で一組の駐車装置と二列で一組の駐車装置が隣接して設置されており、それぞれの駐車装置には1つの操作盤が設置されている。二組の駐車装置を一括して覆う形状で側面・背面の三方に高さ1.8mの柵が設置されている。
- ・ 駐車装置前面には、手動でかける前面くさり（チェーン）が設置されている。
- ・ 事故発生当時、下降ボタンのボタントップは正規位置から90度回転して装着されていた。ボタントップは手で外れ、正しい方向でなくても装着が可能であった。

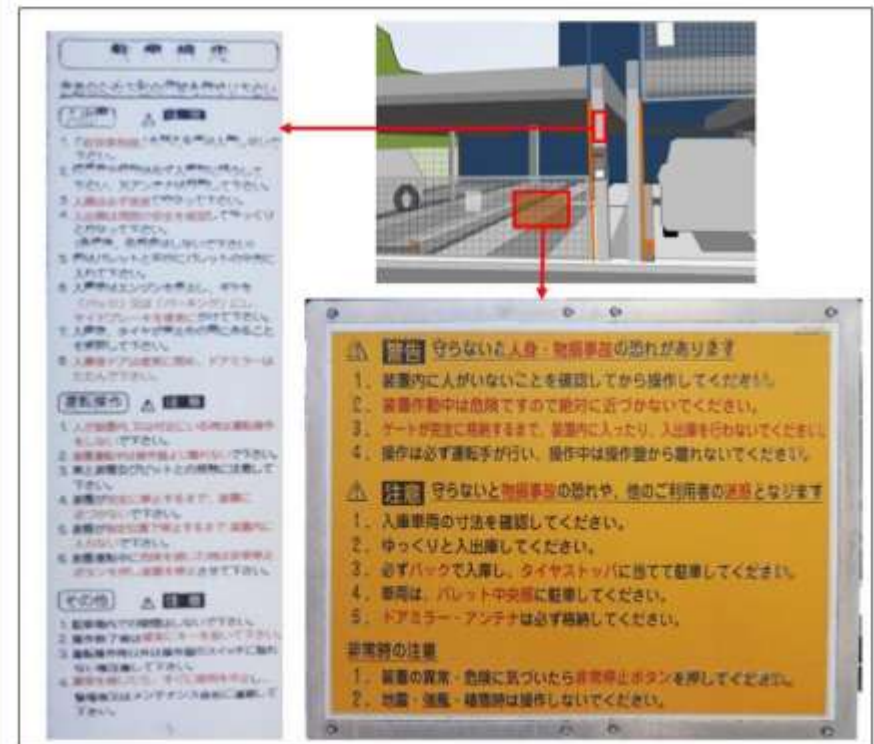
本件駐車装置のパレットは複雑な動きをするが、取扱説明書や駐車場内の掲示等には、隣接する駐車装置に対する注意や警告の記載がなく、隣接する駐車装置の危険性が利用する者に十分に伝わっていなかったと推定される。

なお、本件駐車装置の設計時の図面には、駐車装置AとBの間に柵が記されていた。これは、柵の設置が駐車装置の製造者ではなく、マンションの建築の施工範囲にあり、双方の連携が十分ではなかったことから、駐車装置間の柵の設置が見落とされたと考えられる。

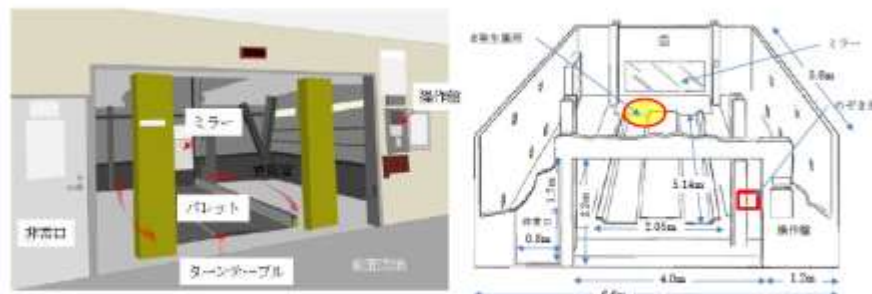
上記操作の直後に、利用者は駐車装置内に幼児がいることに気付いた。

利用者は出入口扉を開けて幼児を救出しようと、様々なボタン操作を試みた。その操作の一つとして出庫操作ボタンを押したところ、駐車装置内で車を載せたターンテーブルが回転し、出入口扉が開いた。幼児は回転したターンテーブル上のパレットと乗降室奥の壁の間に挟まれた状態で発見され、病院に搬送されたが死亡が確認された。

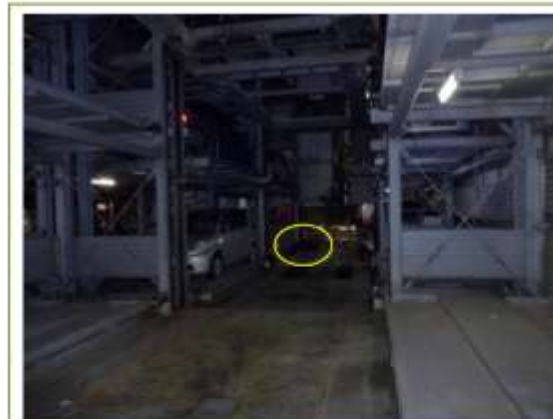
被災者は、駐車場の奥（出入口扉から約18mの位置）に横たわっていたと認められる。一方、利用者は、駐車装置を作動させるにあたり、目視で駐車場内が無人的であることを確認し、駐車装置の作動中は操作盤から離れずに安全を確認することを求められている。しかし、本件事故発生当時は深夜時間帯であり、かつ照明設備の照度が低いため、出入口扉から18m先に横たわっていた被災者を発見することは困難であったと推定される。

被災者が横たわっていたと推定される場所に人が横たわり（黄色円内）、監視窓から視認できるか否かを確認した。8ルクスの照度では事故発生箇所に人がいることは分からなかった。
